RELATÓRIO FINAL DE INCIDENTE

LOCKHEED L-1011

CS – TEB

RELATÓRIO N° 02/INCID/2007

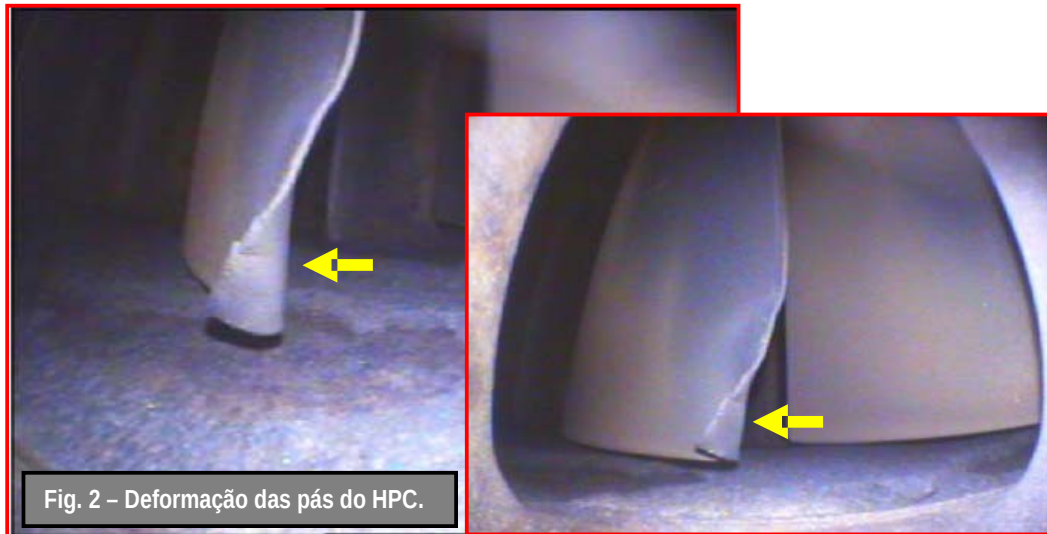
O exame efectuado detectou danos nas pás do compressor de alta pressão (HPC):

Os fragmentos desagregados do *lining abrasable* impactaram as pás do compressor de alta pressão (HPC) deformando-as;

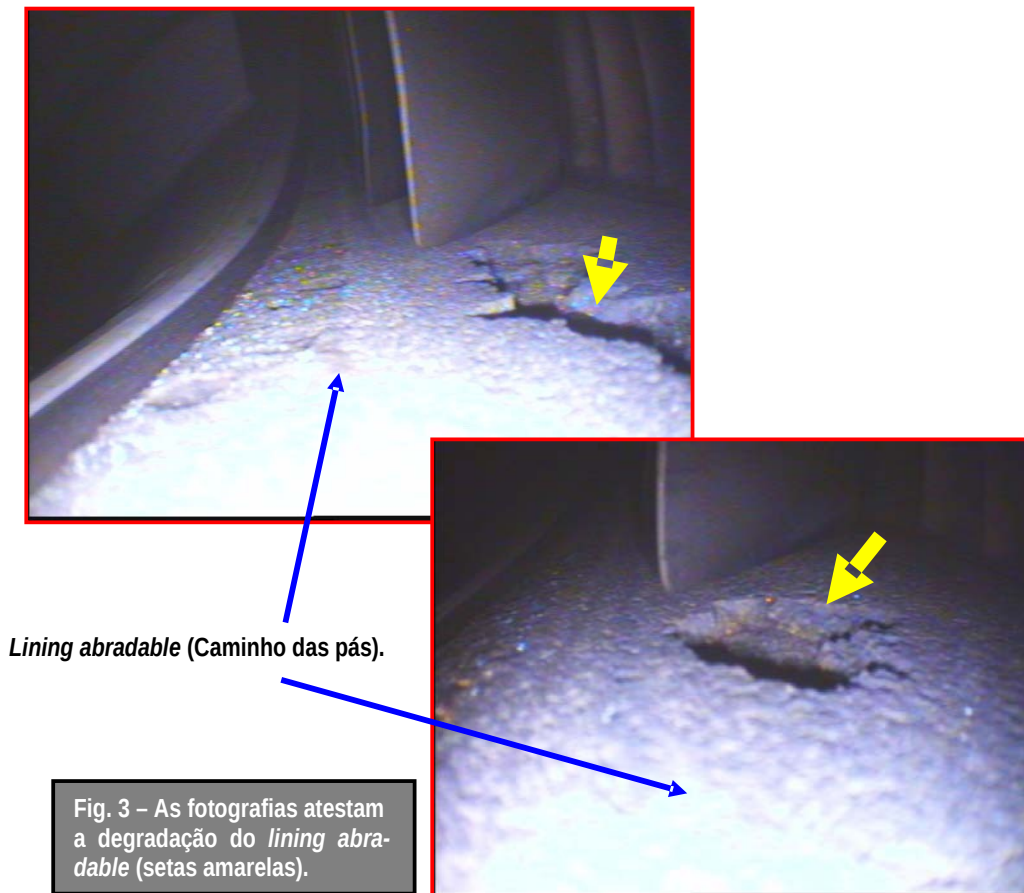
Nessa inspecção detectou-se também uma degradação severa do *lining abrasible* (caminho das pás) do 1º andar do HPC, conforme é patente nas fotografias seguintes:

Desde então o rector operou por 170:00 horas, efectuando 30 ciclos até à data do incidente, alvo deste relatório, tendo-se notado uma degradação muito rápida do material do *lining abradable* neste período de tempo.

Segundo a TAP – Manutenção e Engenharia, a degradação do *lining abradable* deve-se a um conjunto de factores, entre os quais se destacam a perda de aderência causada pelo desenvolvimento de processos químicos corrosivos entre o *abradable* e o cárter, o envelhecimento do *abradable* devido aos gradientes térmicos que o rector suporta no seu funcionamento. Também uma utilização irregular ou mais esporádica do rector potenciam a degradação do *lining abradable*.

Esta degradação decorre, segundo o parecer da Engenharia da TAP, não de uma deficiente preservação dos reactores durante o tempo de imobilização por parte do Operador, mas sim da baixa frequência de utilização da aeronave, conjugada com a exposição ao ar húmido e salino do clima de Lisboa, base habitual da aeronave.

Para obviar à repetição deste tipo de ocorrências, a Engenharia da TAP sugere que seja efectuado o controlo do *threshold* dos módulos, de maneira a que determinados limites de degradação não sejam ultrapassados, o estabelecimento de uma política dedicada à preservação e protecção das áreas mais sensíveis dos reactores e a definição de uma inspecção periódica para aferir da degradação do *lining abradable* com a finalidade de proteger o compressor.

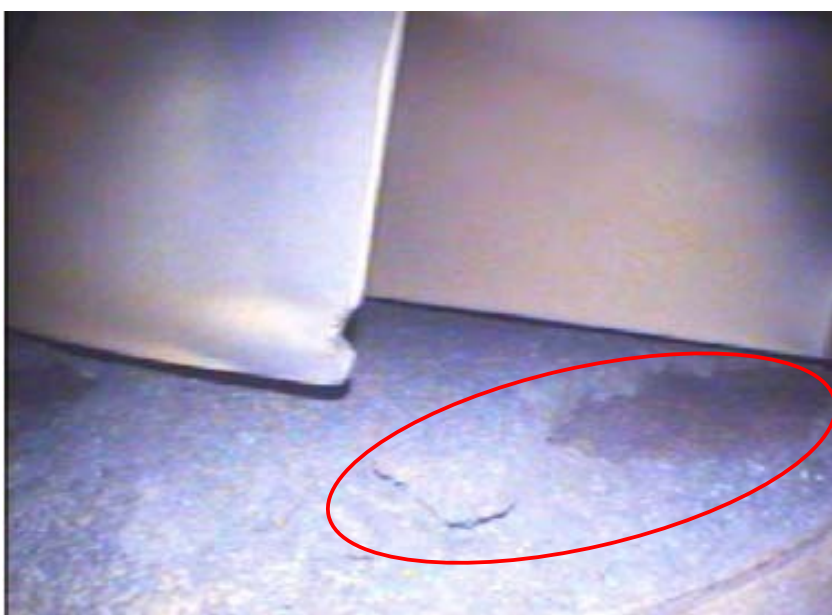
No caso do reactor #3 do CS-TEB, os estragos detectados nas pás do compressor tiveram origem na desagregação do *lining abrasable* do primeiro andar de compressão de alta (HPC).

Essa segmentação da superfície do caminho das pás ocorre por corrosão, exposição a ambiente húmido, do material que a compõe. Os fragmentos, apanhados pelas pás na sua rotação, provocaram deformações nos andares a montante do compressor de alta. Dos danos resultou uma diminuição da margem de *stall* precipitando o fenómeno de perda do compressor.
